A Marcal halfaunájának károsodása és regenerálódása

A Torna-patakot közvetlenül érő „vörösiszap szennyezés”, súlyos természeti károkat okozott a Marcal folyó és a Rába alsó (torkolati) szakaszának élővilágában is. Az élővilág regenerálódási folyamatának megismeréséhez és a természeti károk mértékének megállapításához fontos, hogy folyamatosan nyomon kövessük a szennyezéssel közvetlenül vagy közvetve érintett vízfolyások élővilágát. Az MTA Balatoni Limnológiai Kutatóintézetének hal és bentosz munkacsoportja, a halászati felmérésekhez szükséges engedélyek beszerzése után, 2010. október 19.-én végezte el a Marcal folyó halállományának felmérését.

A Magyar Tudományos Akadémia Balatoni Limnológiai Kutatóintézete 2011. április 21-22-én halfaunisztikai vizsgálatokat végzett a Marcal folyó hossz szelvényében. Felmérésünk célja a folyón levonult vörösiszap szennyezés utáni halállomány-regeneráció vizsgálata volt. A felméréseink során egy, a szennyezés által nem érintett (7. kép); illetve öt, a szennyezés által károsított folyószakasz halállományait vizsgáltuk.

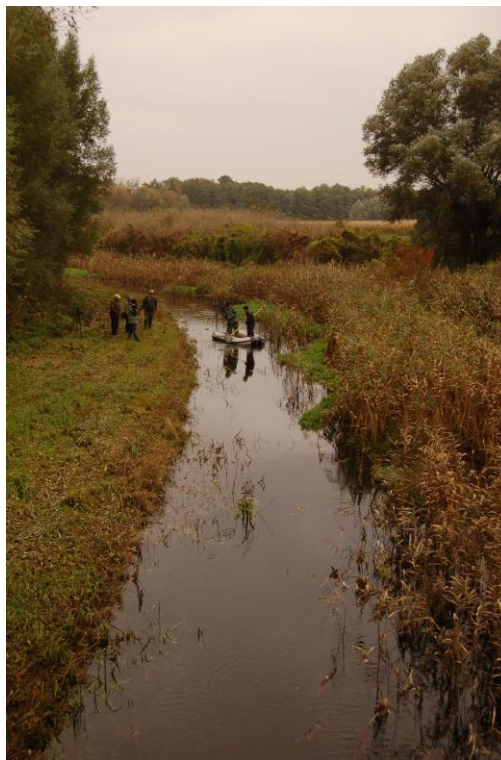
A legfelső mintavételi helyszínt (Megyer) nem érintette a szennyezés. A 600 m hosszúságú mintavételi szakaszon összesen hét halfaj 159 egyedét gyűjtöttük. A mintában a bodorka, a csuka és a szivárványos ökle volt gyakori, de előfordult a vágó csík, az ezüstkárász, a naphal és a kűsz is. A késő őszi, zord időjárási körülményeknek betudhatóan a mintavétel mennyiségében jóval szegényesebb halállományt jelzett, mint egy korábbi, 2009 nyarán végzett felmérésünk alkalmával, amikor ugyanezen helyszínen 150 m-es szakaszt gázolva halászva összesen 10 halfaj 331 egyedét gyűjtöttük.

1. kép. Felmérés a Marcal megyeri, szennyezés által nem érintett szakaszán.

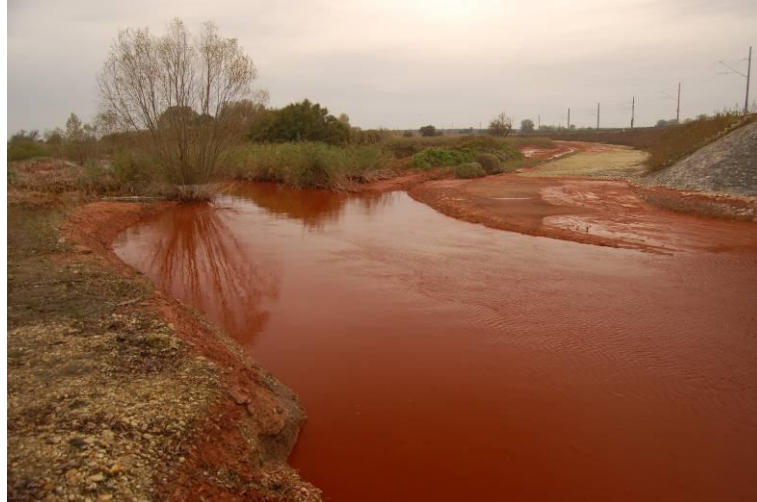
A szennyezés által szorosan érintett bobai mintavételi szakaszon nem végeztünk felmérést, biztonsági (egészségvédelmi) okból és látva a halászati körülményeket. Ismerve a mintavétel hatékonyságát a felső szakaszon, a teljesen átlátszatlan, vörös vízben gyakorlatilag képtelenség lett volna halat gyűjtenünk. Az alsó szakaszokra vonatkozó eredményeink (lásd alább) igazolják, hogy ezen a szakaszon is gyakorlatilag kipusztultnak tekinthetjük a halállományt.

2. kép. A Marcal bobai, a szennyezés által jelenleg is leginkább érintett mintavételi szakasza.

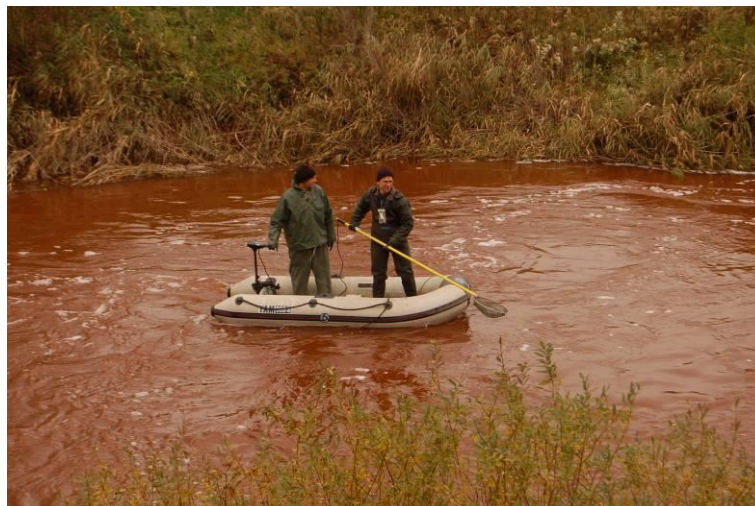
A mersevát mintavételi helyszínen a folyó vize még mindig vörös színű volt, azonban a víz átlátszósága javult, ami már indokolta a mintavételt. A 600 m-es mintaszakaszon három közönséges halfaj (bodorka, küsz, ezüstkárász) mindössze 18 egyedet gyűjtöttük. A part és vízszél haltetemekkel volt borított.

3. kép. Mintavétel a Marcal mersevát szakaszán. A szennyezés által erősen érintett szakaszon is kerültek elő halak.

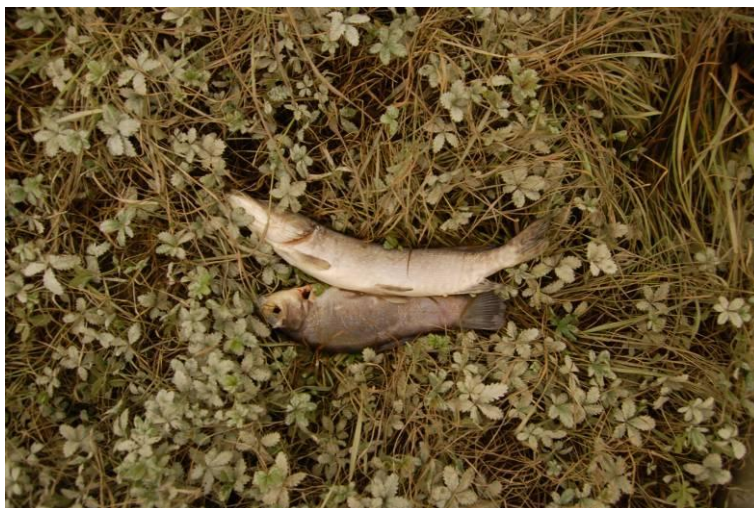
A szergényi terepbejáráson tapasztaltakat hűen tükrözik Takács Péter munkatársunk felvételei. A közvetlenül a Marcal töltését határoló réten bodorka, sügér, csuka, compó, küsz és vörösszárnyú keszeg tetemeket azonosítottunk.

4. kép. A szergény közelében fekvő réten számos haltetemet találtunk.

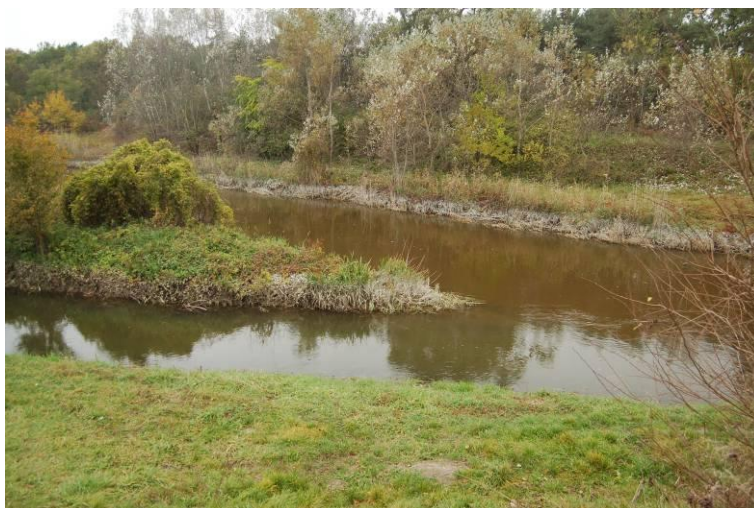
A Malomsok község közelében húzódó mintavételi szakaszon a Marcal már jelentősen hígul a szennyezés által nem érintett vízfolyások vizével (pl. Hajagos, Bitva, Gerence). Ennek ellenére a víz színe még enyhén vöröses árnyalatú volt. Mivel közvetlenül a mintavételi szakasz fölött torkollik a Gerence-patak a Marcalba, megvizsgáltuk a Gerence-patak torkolati szakaszát is. A Gerence patak szennyezés által közvetlenül nem érintett, rövid, 150 m-es szakaszán 10 halfaj 42 egyedét gyűjtöttük, míg az alatta húzódó 600 m-es szennyezett Marcal szakaszból egyetlen halegyedet sem tudtunk gyűjteni. A Gerence-patak torkolatánál a leggyakoribb faj a domolykó volt és előkerült a bodorka, a csuka, a kűsz, a sügér, a szivárványos ökle, az ezüstkárász, a tarka géb, a feketeszájú géb, a vágó csík.

5. kép. A Marcal Malomsoknál, a Gerence-patak torkolatánál.

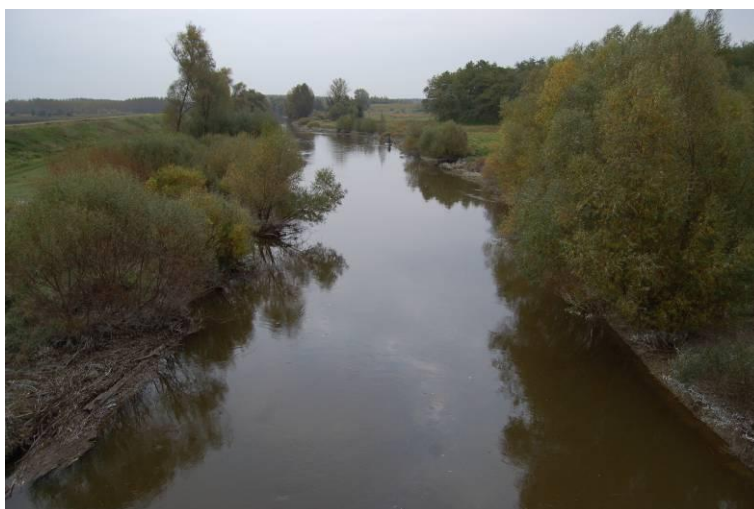
A Marcal koroncói szakaszán a víz átlátszósága jelentősen javult, a víz piros elszíneződést már alig mutatott. A parti szegélyt a gipsztől fehér iszap borítja. A 600 m-es vizsgált szakaszon összesen három halfaj (kűsz, ezüstkárász, szivárványos ökle) 41 egyedét gyűjtöttük.

6. kép. A Marcal Koroncónál.

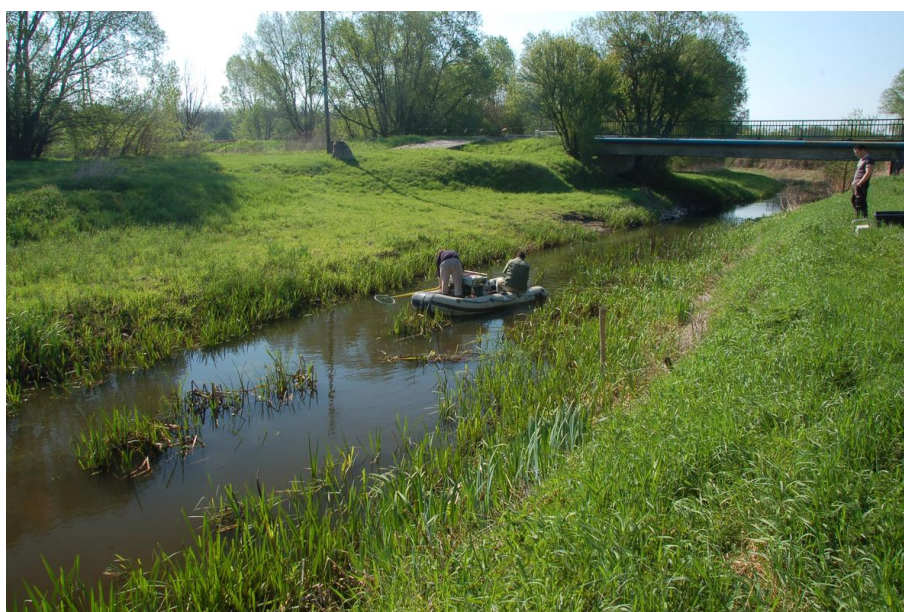
7. kép: A Marcal felső, szennyezéssel nem érintett, Megyer településnél fekvő szakasza

A szennyezés által nem érintett vízfolyásszakaszcól 12 halfaj 658 egyedét mutattuk ki. A Torna torkolata alatti szakaszon a víz vörös elszíneződése arra utal, hogy a patak még mindig jelentős mennyiségű szennyeződést szállít. Ennek ellenére már a Torna-patak torkolatához legközelebb fekvő mintavételi szakaszunkról (8. kép) is 8 halfaj jelenlétét tudtuk kimutatni. A viszonylagos fajgazdagság ellenére, a szennyezés által érintett területeken jelentősen alacsonyabb egyedszámú állományokat találtunk, mint a legfelső szakaszon.

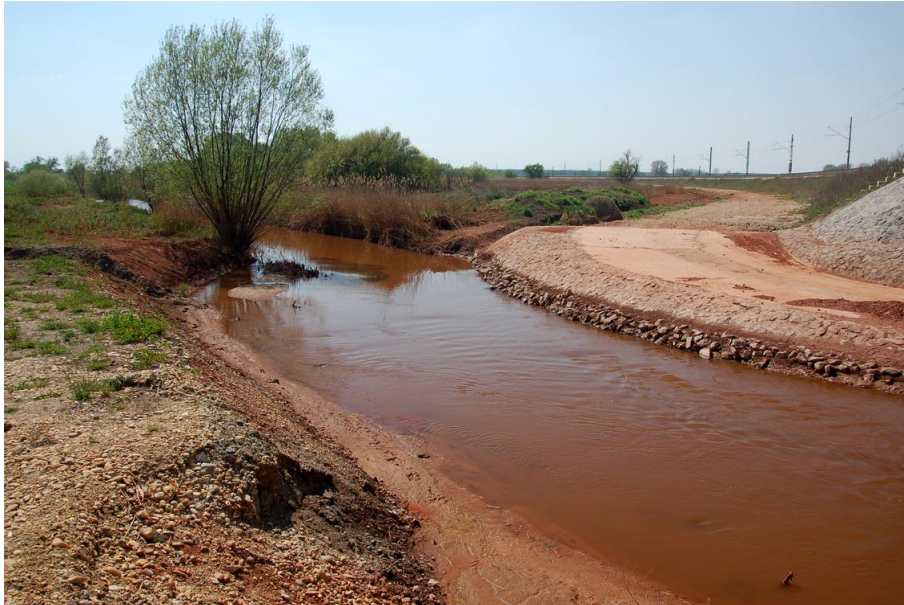
8. kép: A Marcal Bobánál, a Torna torkolata alatt

A folyó élővilágának regenerációját több beavatkozással lehetne elősegíteni. Elsősorban meg kell szüntetni a szennyeződés további bejutását. A mederben található vörösiszapot mielőbb el kellene távolítani. Harmadrészt pedig biztosítani kell a folyó hosszirányú átjárhatóságát (pl: a merseváti folyószakaszon található kőszórás elbontásával), amely nagymértékben elősegítené a szennyezés által nem érintett vizek felőli rekolonizációt. Az élővilág károsodása és a halfauna gyors regenerálódása hasonlít a Tiszán lejátszódott cianid-szennyezés hatásaihoz.

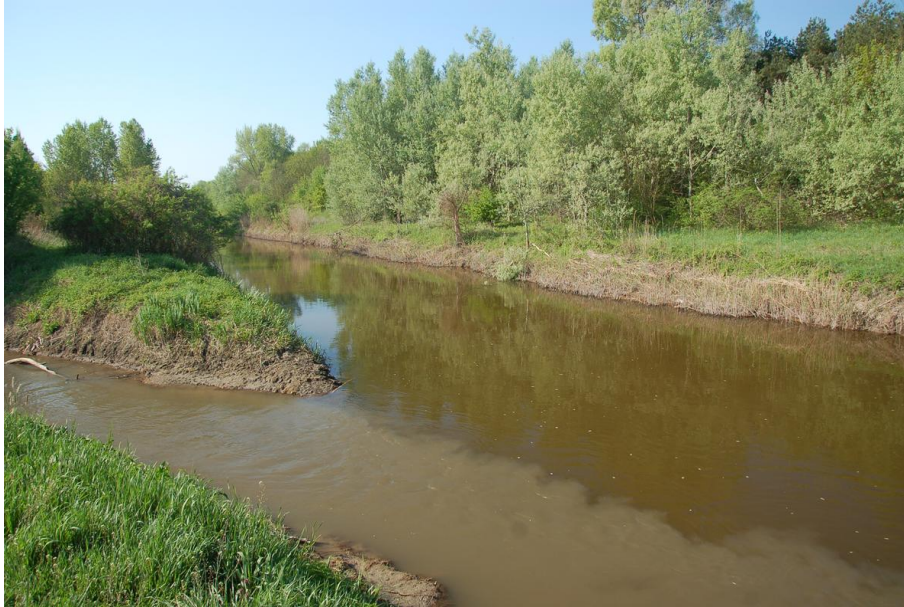
A Marcal alsóbb szakaszain a befolyókból érkező vízmennyiség a szennyezést jelentősen hígítja (9. kép.) Ennek ellenére a halállomány összetételében nem találtunk jelentős változást. Az előkerült fajok közül legnagyobb egyedszámban a magyar vizekben általánosan elterjedt fajok szerepelnek. Az összes vizsgált szakaszon két faj, a bodorka és a kűsz bizonyult dominánsnak, a szivárványos ökle a jáász és a vörösszárnyú keszeg szubdomináns elemként szerepelt a mintákban. A többi előkerülő faj csak néhány példányban jelent meg a fogásokban. A szennyezett szakaszokról összesen 16 halfaj 916 egyedét fogtuk. Így a felmért 6 mintaszakaszról a szennyezés után 21 halfaj 1594 egyedét sikerült kimutatnunk.

9. kép: A Gerence torkolata Malomsoknál. A szennyeződést a betoroló patakok vize jelentősen hígítja.
